**Rapport de contrôle des installations électriques
par thermographie infrarouge**

**Immeuble Martin
Tour Bellevue**

**7 Rue Dora Maar
93400 Saint-Ouen**

Q19 Compte rendu de contrôle d'une installation électrique par thermographie infrarouge

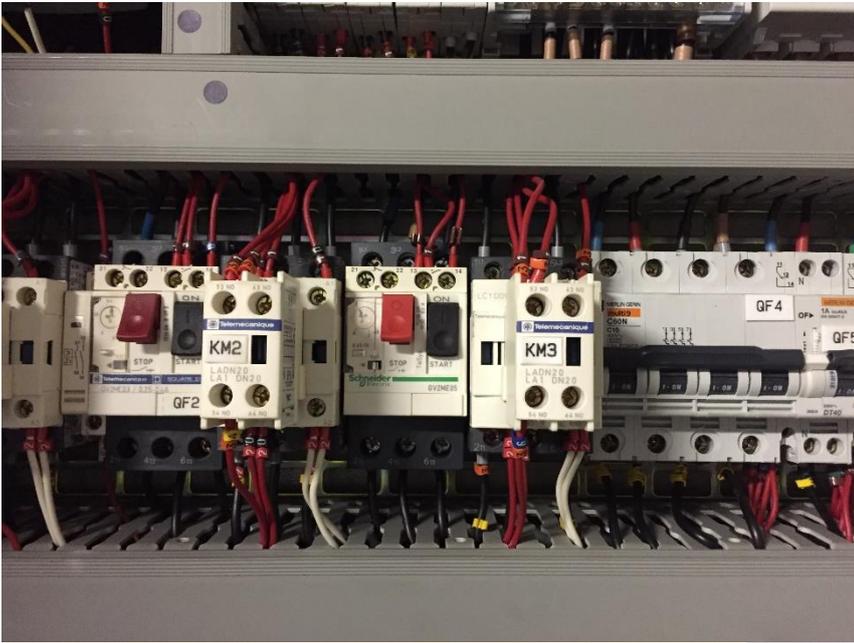
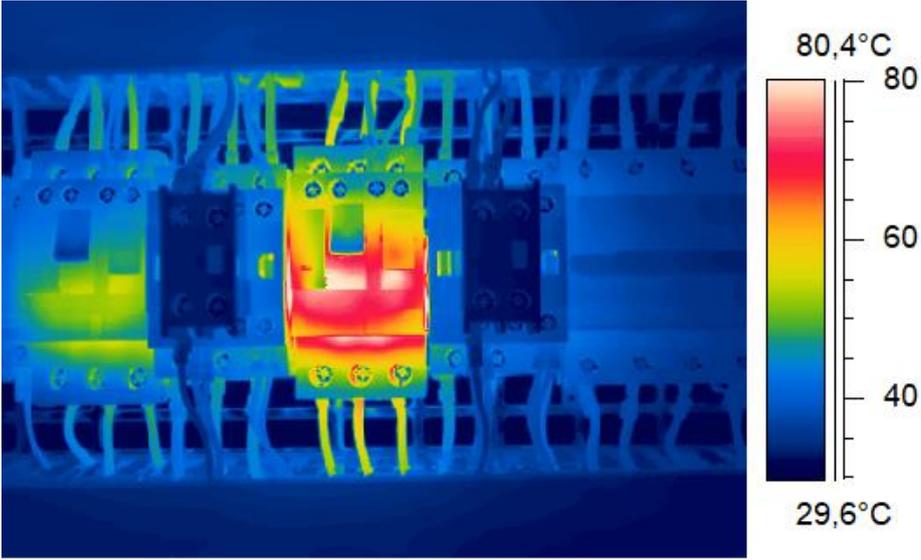
| Immeuble Martin | Fiche Action N°1 |

| Emplacement / Matériel | Fiche d'anomalie n° _____ (1) | Degré de priorité (2) | | | Défaut déjà signalé | |
|--|---|---|---|---|---|---|
| R-2 local ECS Armoire pompe Disjoncteur QF3 | Fiche Action N°1 | X | | | | |

| $\Delta T^\circ C$ Tmax – Tamb | 87°C |
| T°C maximale Observée (Tmax) | 107°C |
| $\Delta T^\circ C$ Tmax – Téquipement | 42°C |

| Localisation | R-2 local ECS Armoire pompe Disjoncteur QF3 |
| Diagnostic et Analyses | Température de fonctionnement anormalement élevée du disjoncteur. |

| Actions préconisées | Remplacer le disjoncteur. |

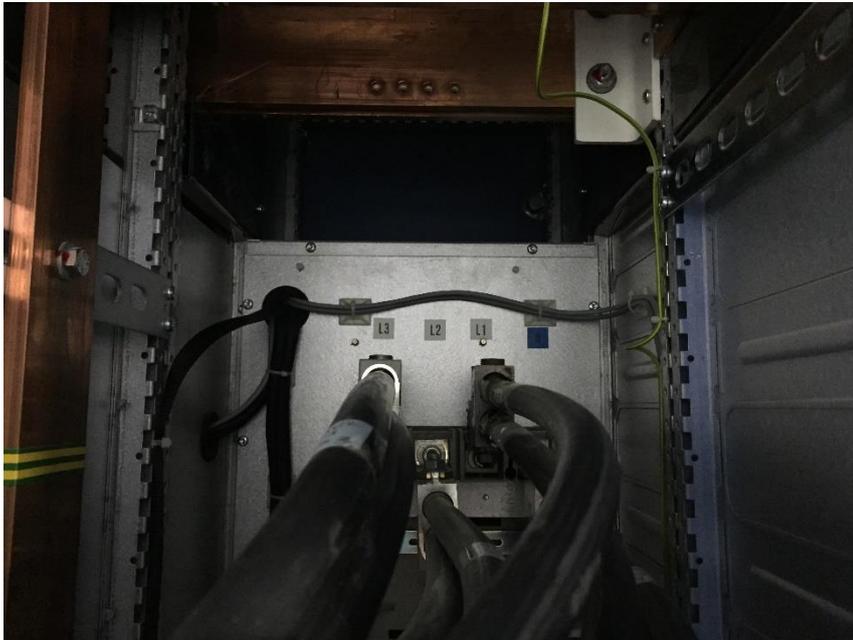
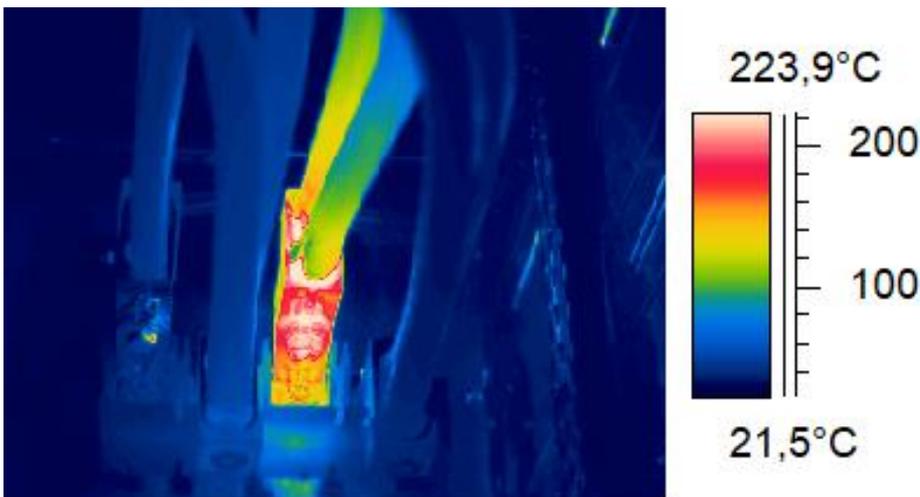
Fiche Action N° 2

| Emplacement / Matériel | Fiche d'anomalie n° _____ (1) | Degré de priorité (2) | | | Défaut déjà signalé | |
|--|---|---|---|---|---|---|
| Terrasse Local HTBT _ TGBT porte 6 Disjoncteur 2-7 Alimentation ALEO 3 R+1 Cuisine _ Phase 1 | Fiche Action N°2 | X | | | | |

| $\Delta T^{\circ}C$ Tmax – Tamb | 235°C |
| T°C maximale Observée (Tmax) | 255°C |
| $\Delta T^{\circ}C$ Tmax – Téquipement | 215°C |

| Localisation | Terrasse Local HTBT _ TGBT porte 6 Disjoncteur 2-7 Alimentation ALEO 3 R+1 Cuisine _ Phase 1 |
| Diagnostic et Analyses | Défaut de connexion aux raccordements des câbles de la phase de droite en position supérieure sur le disjoncteur. Isolant dégradé. Ph1 : 255°C, Ph2 : 40°C, Ph3 : 40°C Équipement mis à l'arrêt immédiatement. |

| Actions préconisées | Changer le disjoncteur. Refaire les connexions en éliminant les parties de conducteurs recuits. |

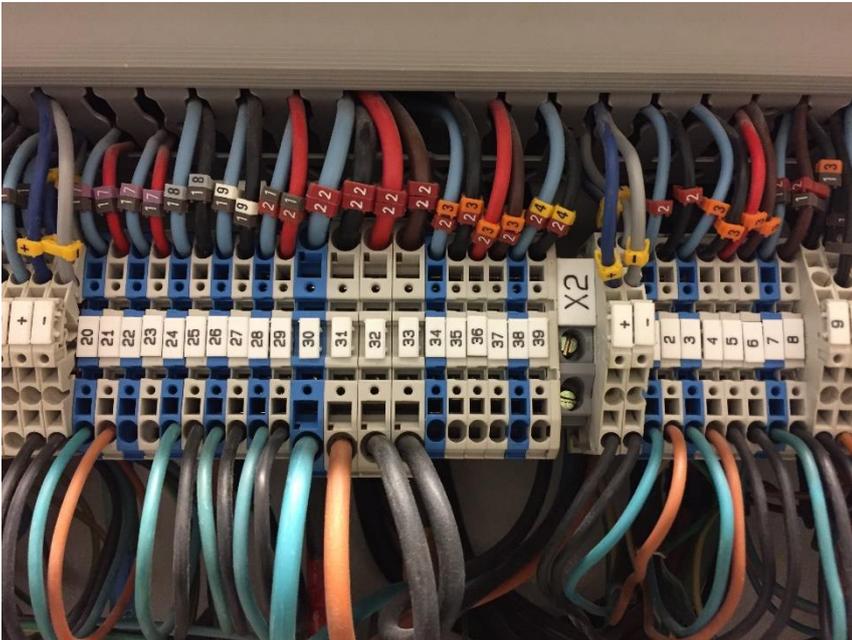
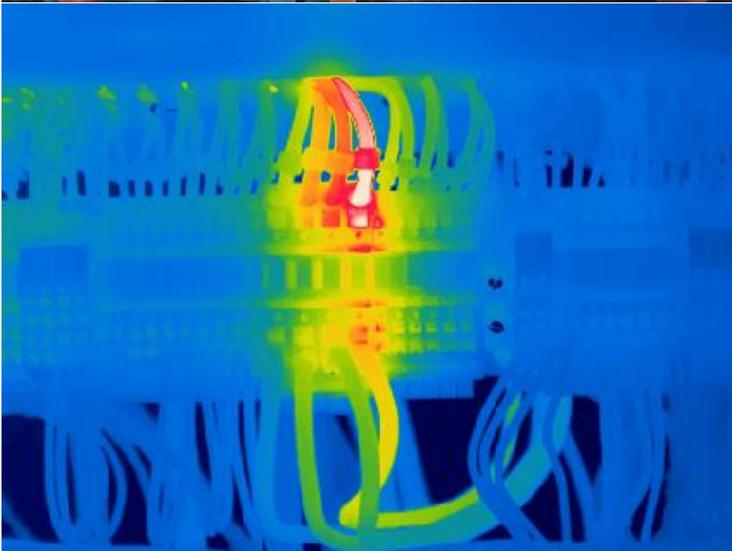
Fiche Action N° 3

| Emplacement / Matériel | Fiche d'anomalie n° _____ (1) | Degré de priorité (2) | | | Défaut déjà signalé | |
|--|---|---|---|---|---|---|
| R-1 local TGBT RIE Armoire TPK01 Bornier 33 _ Phasez 22 amont | Fiche Action N°3 | | X | | | |

| $\Delta T^\circ C$ Tmax – Tamb | 32°C | |
| T°C maximale Observée (Tmax) | 52°C | |
| $\Delta T^\circ C$ Tmax – Téquipement | 11°C | |

| Localisation | R-1 local TGBT RIE Armoire TPK01 Bornier 33 _ Phasez 22 amont |
| Diagnostic et Analyses | Défaut de connexion au raccordement du câble de la phase repérée 22 en position supérieure sur le bornier. |

| Actions préconisées | Remplacer le borne en défaut et refaire la connexion (Couper l'extrémité du câble, remonter l'ensemble). |

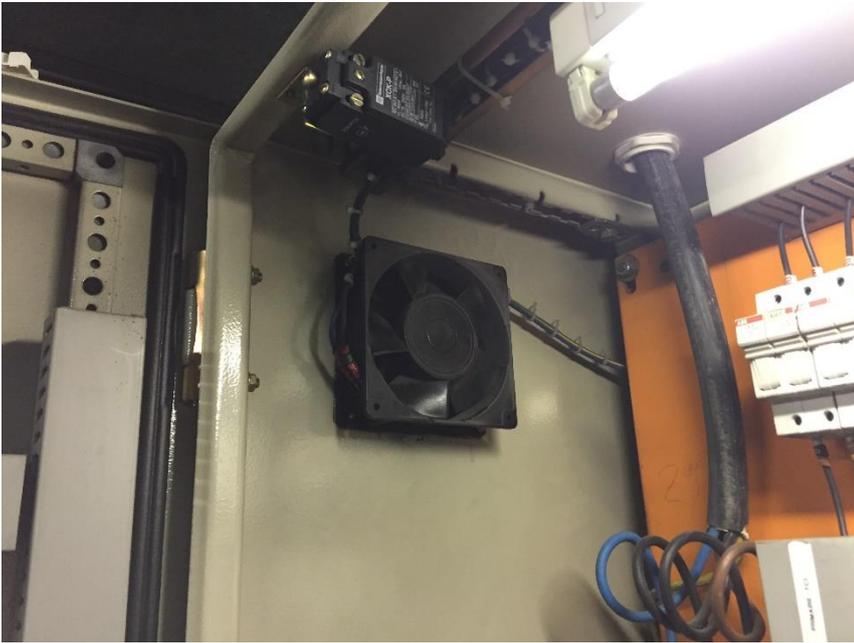
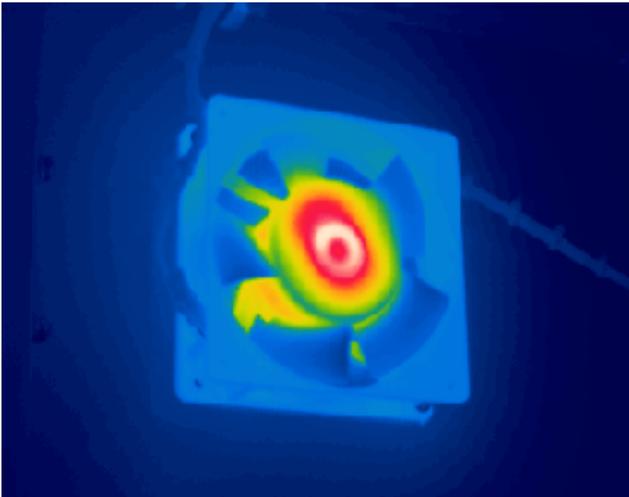
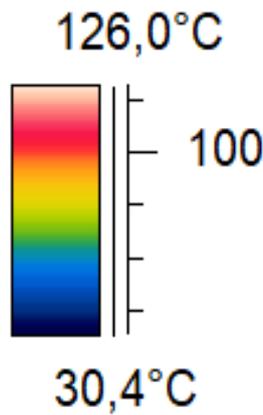
| Immeuble Martin | Fiche Action N° 4 |

| Emplacement / Matériel | Fiche d'anomalie n° _____ (1) | Degré de priorité (2) | | | Défaut déjà signalé | |
|--|---|---|---|---|---|---|
| R-1 local climatisation Armoire AE12 Ventilateur d'armoire | Fiche Action N°4 | | | X | | |

| $\Delta T^{\circ}C$ Tmax – Tamb | 100°C |
| T°C maximale Observée (Tmax) | 130°C |
| $\Delta T^{\circ}C$ Tmax – Téquipement | 85°C |

| Localisation | R-1 local climatisation Armoire AE12 Ventilateur d'armoire |
| Diagnostic et Analyses | Ventilateur alimenté mais bloqué mécaniquement. L'alimentation à été coupée lors du contrôle. |

| Actions préconisées | Remplacer le ventilateur dans les plus brefs délais afin de restaurer la ventilation de l'armoire. |
